ΘΕΜΑ: «Επαναλειτουργία του **1ου ΕΠΑΛ**, των τμημάτων του **ΣΕΑΚ Κορυδαλλού και του 6ου ΕΡΓΑΣΤΗΡΙΑΚΟΥ ΚΕΝΤΡΟΥ Α΄ ΠΕΙΡΑΙΑ**»

Προς ΔΗΜΟ ΚΟΡΥΔΑΛΛΟΥ
ΑΦΟΡΑ 1ο ΕΠΑΛ - Κ.ΔΗΜΗΤΡΙΟΥ 68-70, ΚΟΡΥΔΑΛΛΟΣ

ΘΕΜΑ : ΑΝΑΦΟΡΑ ΕΠΙΣΚΕΨΗΣ ΕΛΕΓΧΟΥ ΣΥΣΤΗΜΑΤΟΣ ΑΝΙΧΝΕΥΣΗΣ ΑΕΡΙΩΝ ΕΠΑΛ ΚΟΡΥΔΑΛΛΟΥ

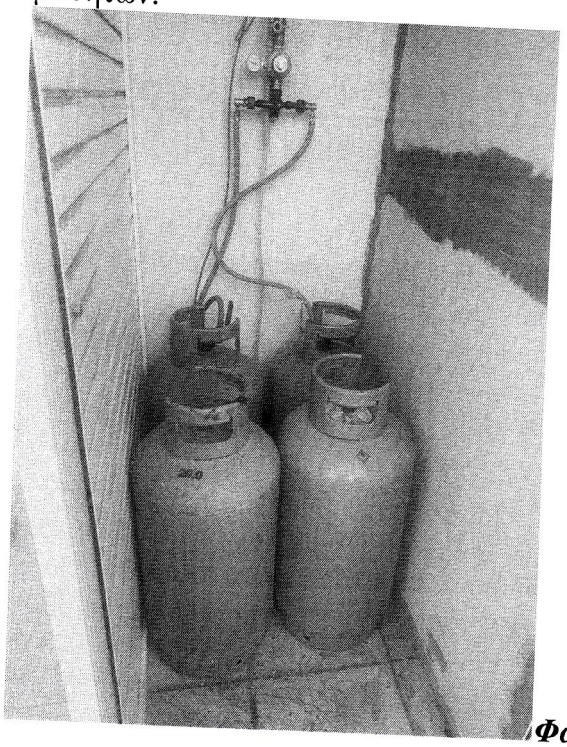
Φωτογραφία No 1.

Πραγματοποιήθηκε άμεσα επίσκεψη – αυτοψία του τεχνικού μας στο χώρο του σχολείου στις 12/11/2026 το πρωί. Πρόκειται για μια αίθουσα εργαστηρίου, στον εξωτερικό χώρο της οποίας είναι τοποθετημένες 2 φιάλες υγραερίου οι οποίες καταλήγουν συνδεδεμένες σε ένα κολεκτέρ 2 φιαλών (κολεκτερ 2 φιαλών με αναμονή άλλες 2 φιάλες - δείτε Φωτογραφία No 1). Μέσα στην αίθουσα, το κυρίως δίκτυο αποτελείται απο χαλύβδινες σωλήνες βαρέως τύπου με εξαρτήματα συνδέσεως 3000lbs με διακόπτες ½'' αερίου, ενώ απο τους διακόπτες υπάρχουν κόκκινες ελαστικές σωλήνες αερίου για τη σύνδεση των φλόγιστρων (αυτή τη στιγμή είναι συνδεδεμένα 7 φλόγιστρα). Οι εν λόγω σωλήνες τρέχουν απο τη μια και την άλλη πλευρά και συνδέονται στους πάγκους εργασίας των μαθητών.

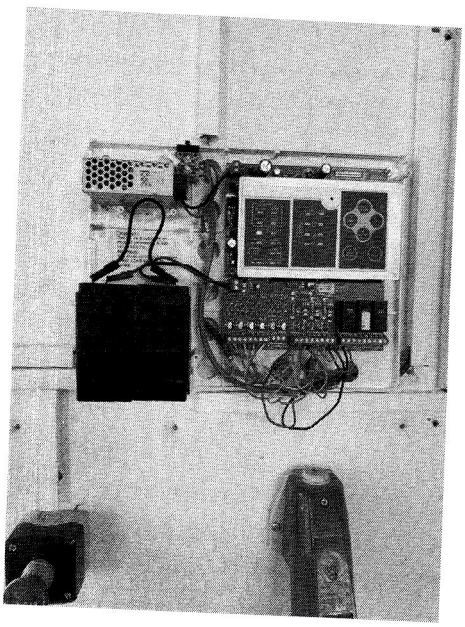
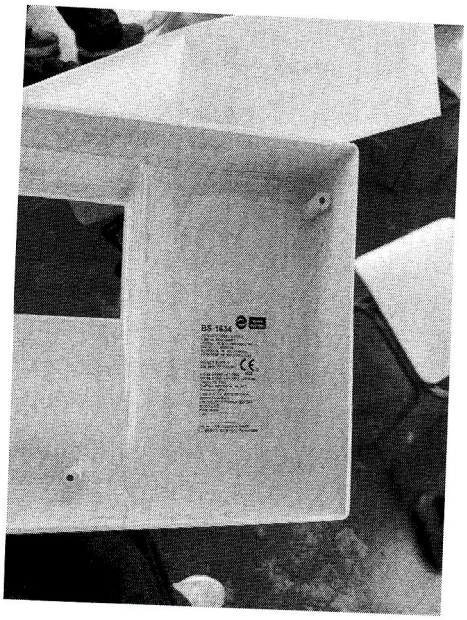
Φωτογραφίες Νο 2-4.

Πρόκειται για μια εγκατασταση υφιστάμενη η οποία δεν εχει γινει απο την εταιρια μας αλλα κατόπιν εντολής των τεχνικών υπηρεσιών του Δήμου προχωρήσαμε σε πλήρη έλεγχο γραμμων και δικτύου. Κατα τον έλεγχο των γραμμων διαπιστωθηκε διαρροή αερίου .Κατόπιν εντόλης του Δήμου και των τεχνικών υπηρεσιών ζητηθηκε να προβούμε σε αποκατασταση της βλάβης και του συστηματος , κάνοντας οποιαδηποτε αλλαγη κρίνεται απαραίτητη για την ομαλή και την ασφαλη αποκατασταση του συστηματος . Ο τεχνικός προέβη σε αλλαγή των κόκκινων ελαστικών σωληνών και τα παρεμβύσματα αυτών,του ρυθμιστή υψηλής πίεσης, της ηλεκτροβάνας και του πηνίου. Τα συγκεκειμένα ανταλλακτικά αντικαταστάθηκαν κυρίως λόγω ευαισθησίας αισθητήρων , δεδομενου ότι ενεργοποιηθηκαν και πρόκειται για ευαισθητα ανταλλακτικά , προκειμένου να είμαστε σίγουροι ότι λόγω ευαισθησίας των αισθητήρων δεν θα ενεργοποιηθούν μελλοντικά άσκοπα. Μετα την αλλαγη ο τεχνικός προέβει σε πλήρη ελεγχο ξανα του δικτύου όπου και διαπιστωθηκε η στεγανότητα του συστηματος.
